Retour technique

Utilisation des données d'autosurveillance pour l'amélioration de la gestion du réseau d'assainissement

Document rédigé par Emilie BÉLON
Relecture : Mélanie RIESS (HAGANIS)

5 août 2021

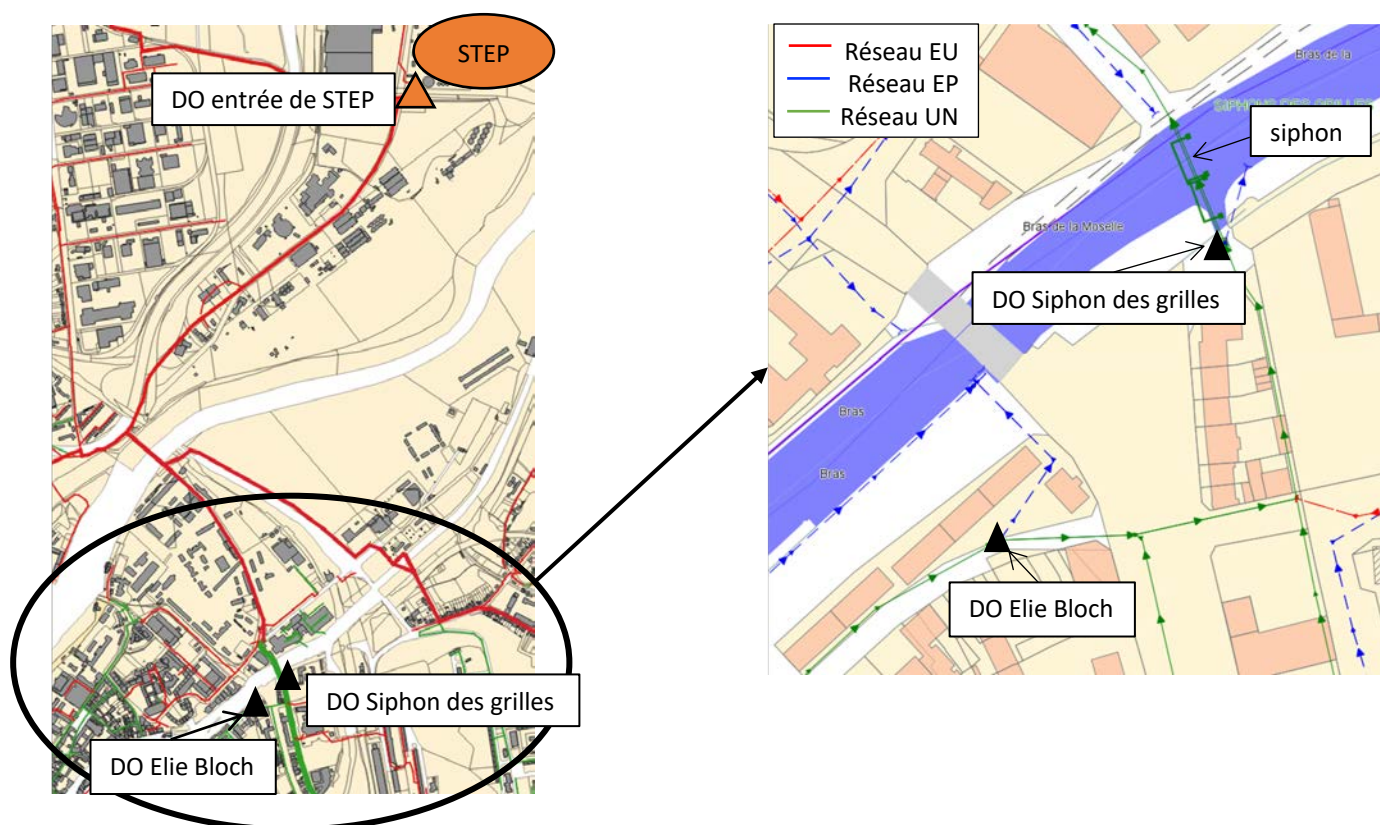
Image 1 – Localisation des ouvrages

Haganis, régie opérationnelle de Metz Métropole pour les compétences traitement des déchets et assainissement, gère sur son territoire 180 déversoirs d'orage (DO) et 46 trop-pleins de postes de pompage. Parmi ces ouvrages, 50 sont autosurveillés (points réglementaires type A1). Les déversoirs Siphon des Grilles et Elie Bloch, respectivement de 150 000 EH et 7 000 EH sont instrumentés depuis 2005.

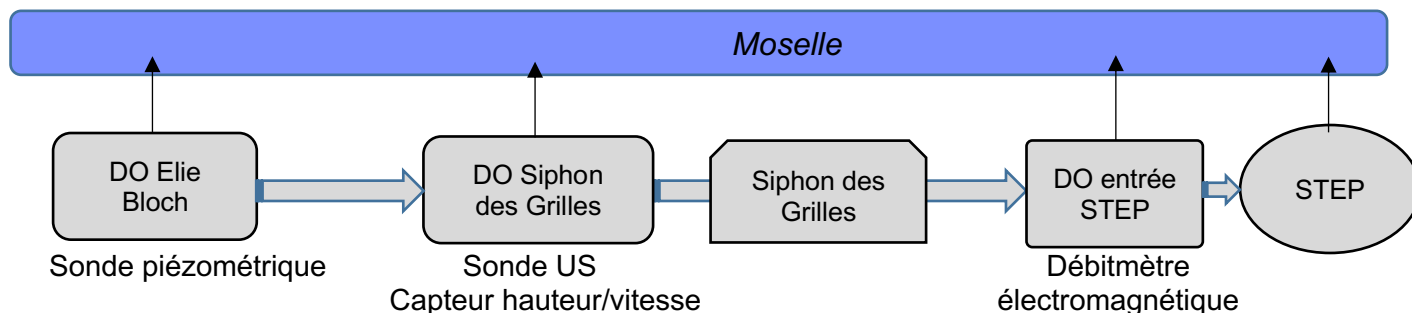
Image 2 – Synoptique des capteurs installés pour l'autosurveillance

Sur le DO Elie Bloch, une sonde piézométrique a été installée sur l'unitaire. Pour le DO Siphon des Grilles, il existe deux équipements de mesure : un capteur hauteur/vitesse dans la surverse, qui sert au calcul des volumes, ainsi qu'une sonde ultrasons (US) sur l'unitaire dans la chambre du DO qui remonte les données de hauteurs d'eau. L'ensemble des sondes est raccordé à des armoires électriques fixes, qui les alimentent en énergie et rapatrient les données à la GTC (gestion technique centralisée) via des équipements de télégestion SOFREL.

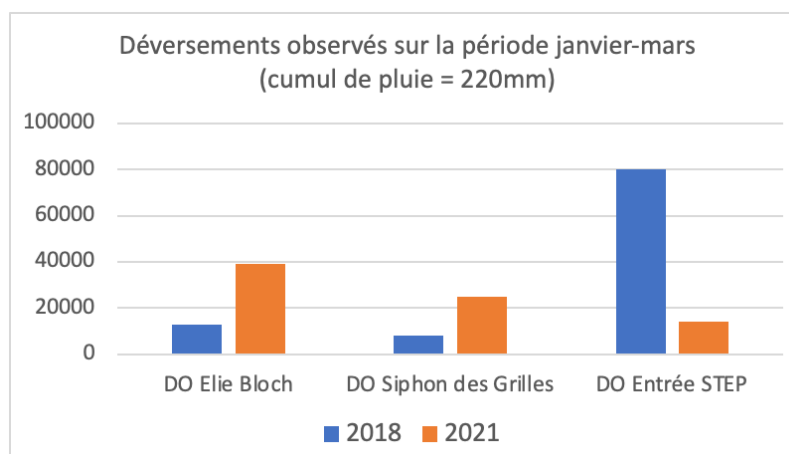
Graphe 1 – Déversements observés sur les 3 DO, en 2018 et 2021

Début 2021, l'analyse des données a permis de constater que les volumes déversés étaient inhabituellement élevés (par rapport à une période de cumul de pluie identique en 2018), d'abord sur le DO Elie Bloch, mais également sur le DO Siphon des Grilles, avec des volumes presque 3 fois plus importants. En parallèle, les volumes enregistrés sur le DO Entrée STEP (situé en aval du Siphon), ont diminué de 80%. Aucune surverse par temps sec n'a toutefois été observée.

L'hypothèse d'un défaut de capteur a été écartée, car il s'agissait d'anomalies repérées sur plusieurs ouvrages différents. D'après l'expérience du service et sa connaissance du réseau, c'est donc l'hypothèse d'une capacité réduite du siphon des Grilles, qui a été retenue. Pour vérifier cette hypothèse, le graphique des hauteurs d'eau mesurées dans la chambre du DO Siphon des Grilles a été analysé, montrant des valeurs anormalement hautes en 2021 par rapport à la même période en 2020 et 2019 (cf. page suivante), y compris en temps sec et en période nocturne.

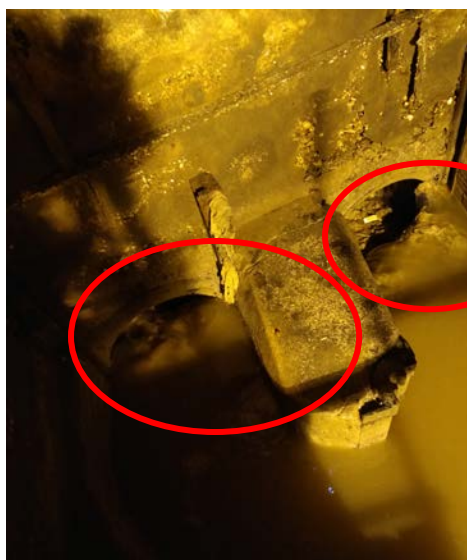
Image 3 – Entrées des siphons

Une intervention en réseau a donc été planifiée pour vérifier l'état du siphon (cf. photos ci-dessous). Il a été constaté la présence de divers obstacles (débris de bois et amas de lingettes accumulées) obstruant partiellement les deux entrées des siphons et réduisant leur capacité de transit, pouvant expliquer l'augmentation de la hauteur à l'amont ainsi que l'augmentation des surverses.

Six agents ont été mobilisés pour cette opération, dont 3 pour la fermeture d'une vanne permettant la baisse du niveau des effluents et la surveillance de l'ouvrage. Les autres agents ont réalisé la désobstruction, manuellement. L'intervention a duré 3 heures.

On constate suite à cette intervention un retour à la normale de la hauteur d'eau mesurée dans l'ouvrage, ainsi qu'une forte diminution de la fréquence des surverses.

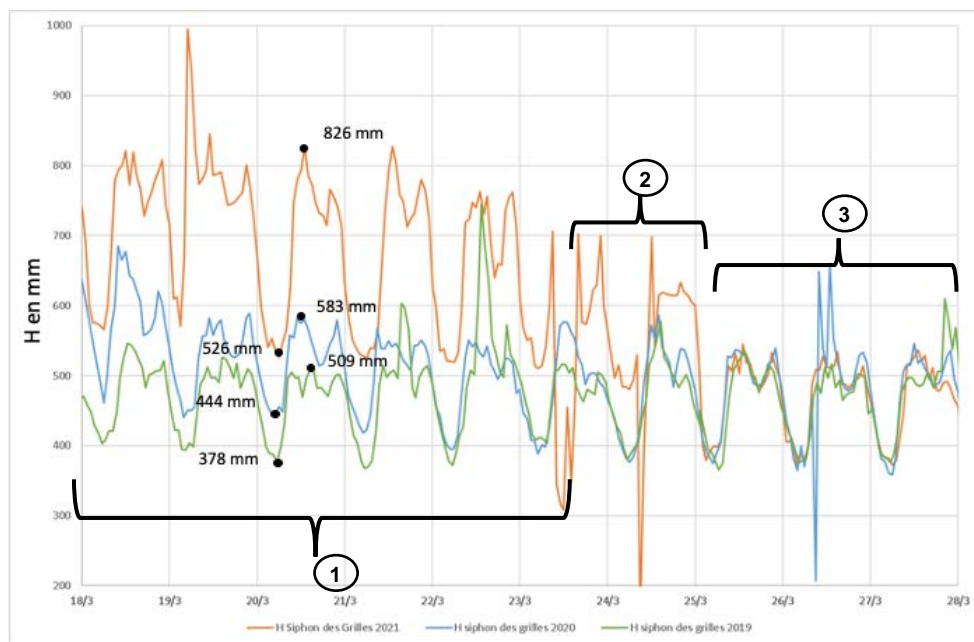
Graphe 2 – Hauteurs d'eau mesurées au niveau du siphon des Grilles, en mars 2019, 2020 et 2021

- ① Écoulement réduit à cause du siphon obstrué, entraînant une augmentation de hauteur d'eau à l'amont
- ② Opération de nettoyage du siphon
- ③ Retour à la normale de l'écoulement
